樹木診断	
衰退度(活力度)診断 生理学的視点、樹病診断 衰退木は枯死のおそれはあるが、危険とは限らない	
危険度診断 力学的視点 工学的判断 (暴風の発生頻度、潜在確率など)	
右: 樹木医による風倒危険度診断の例 (北大構内のイタリカロボニア)	
樹木の事故 主な原因 強風、冠雪、(根株)腐朽 被害形態 根返り、幹折れ、枝落ち、(雪落ち) 被害対象 通行人、車両、建物

本部前ハリニレの風倒危険度診断報告

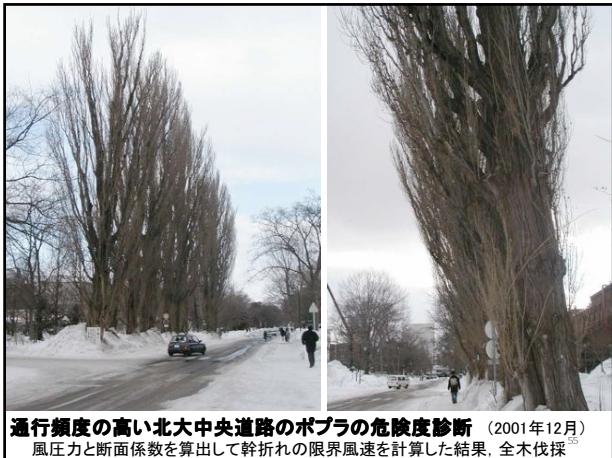
通行頻度の高い北大中央道路のボプラの危険度診断 (2001年12月)
風圧力と断面係数を算出して幹折れの限界風速を計算した結果、全木伐採

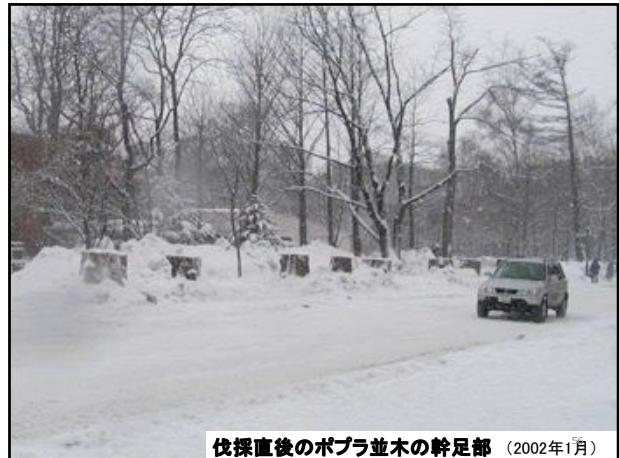
伐採直後のポプラ並木の幹足部 (2002年1月)

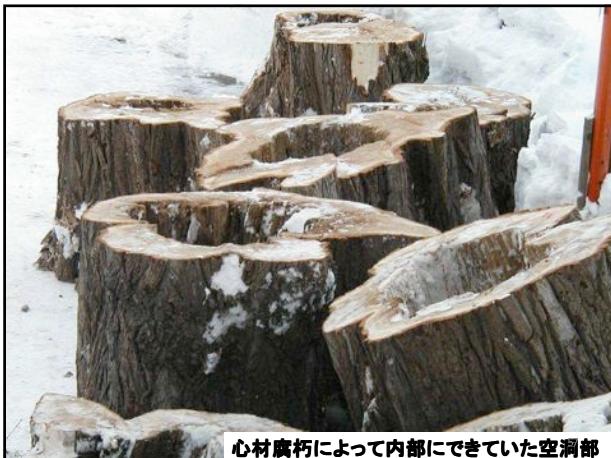
心材腐朽によって内部にできていた空洞部

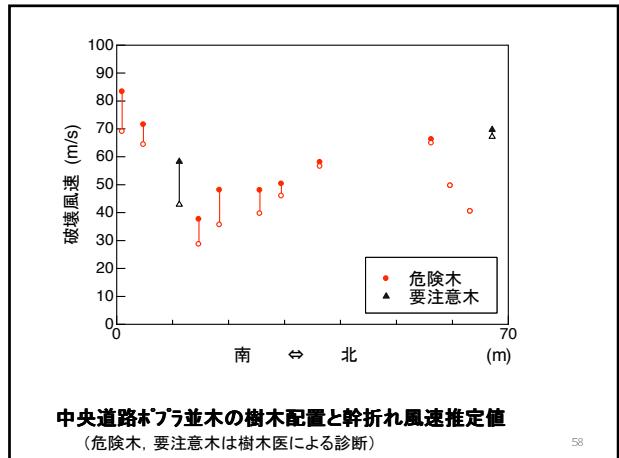
中央道路ボラ並木の樹木配置と幹折れ風速推定値 (危険木、要注意木は樹木医による診断)

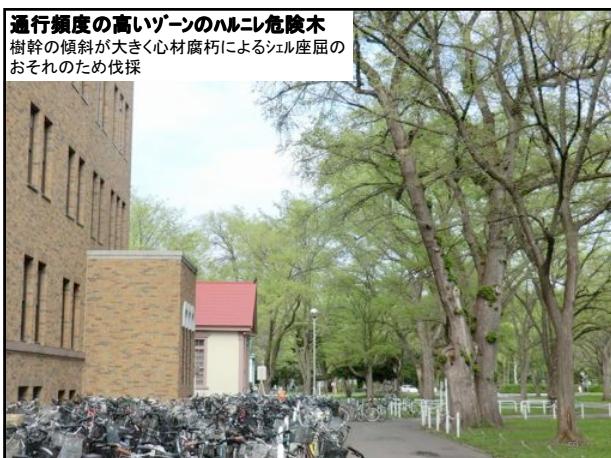
通行頻度の高いゾーンのハルニレ危険木
樹幹の傾斜が大きく心材腐朽によるシェル座屈のおそれのため伐採

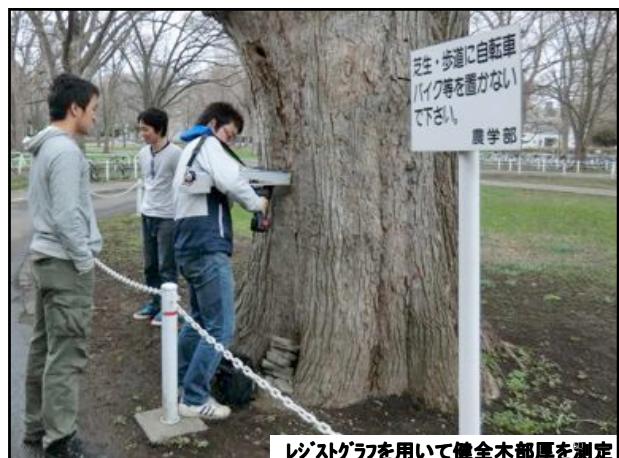
レジストグラフを用いて健全木部層を判定

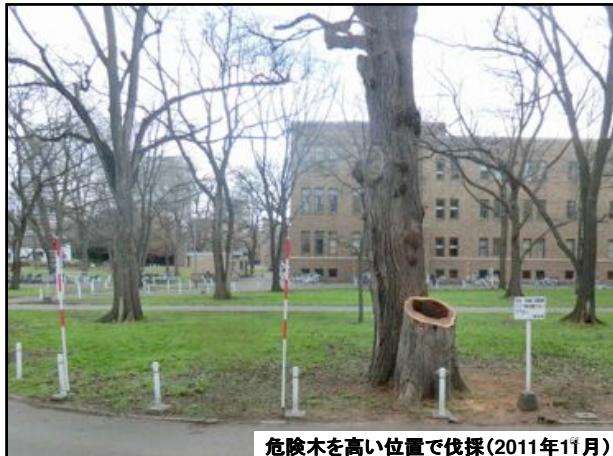
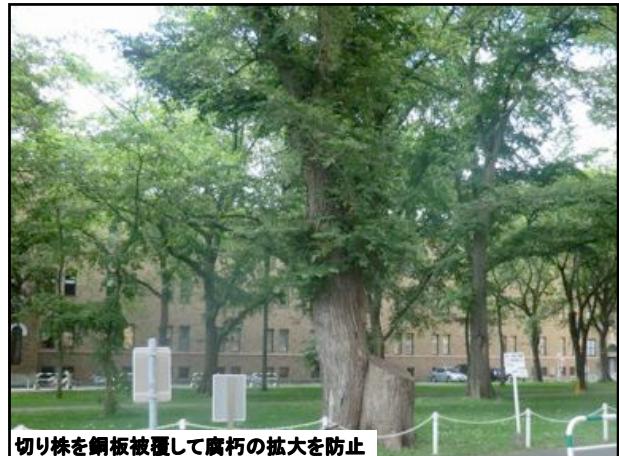
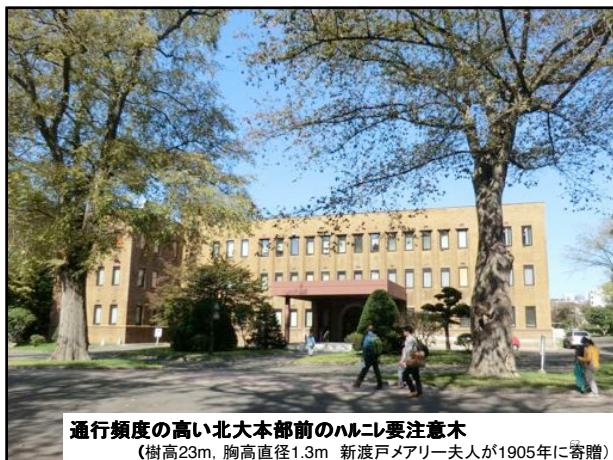
胸高位樹幹の南北方向負荷時の断面係数:
0.195m³(空洞なし)
0.104m³(空洞を考慮)
樹冠の南北方向の水平投影面積: 222.2m²
風心高(樹冠の重心高さ): 16.7m

木部断面の推定形状

C_0 を0.2-0.4と仮定すると、風害の発生が予想される風速30m/s時に樹冠に作用する風圧力は2.4-4.8kNと推定され、地上高130cmの樹幹に作用するモーメントは37-74kNmとなる。このときの樹幹の曲げ応力は、空洞を考慮した断面係数を用いても、0.355-0.711MPaにしかならず、ハリニレ生材の曲げ破壊係数(49MPa)と比較しても十分に安全側だといえる。

樹体重心のバランスはとれているが、心材腐朽によって胸高位樹幹断面の断面係数は腐朽がない場合と比べて47%も減少していた。木部厚がさらに薄くなつた場合、シェル座屈によって樹幹が崩壊する恐れもあるので、今後の腐朽の進展について継続して観察するほか、樹冠上部を中心に剪定して風圧の軽減をはかる。

本部前にはロータリーを挟んで東西に2本のハリニレの大径木が生立し、エルムの学園のシンボル的樹木となっている。近い将来、これらの樹木が失われるおそれがあるので、今から後継樹を育てておくことが望ましい。
