4. 水害・土石流災害と対策

4.3.1 長野県塩尻市奈良井重伝建地区^{1)~3)}

4.3.2 長野県塩尻市木曾平沢重伝建地区^{2), 4), 1)} (平成18年度選定、種別：漆工町)

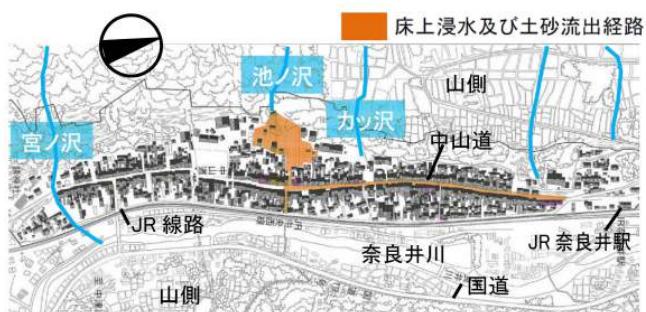
図1 奈良井の平成18年豪雨災害の状況²⁾

平成18年の梅雨期の長雨の豪雨時(7月19日未明)に、同地区の中央に近い沢から土石流(流木含む)が発生した。土石流堆積物が小さい扇状地を作り、下方の多数の家屋の土間に流れ込み、沢沿いの公民館の一部が倒壊した。

なお、本来、水系は中山道と直交して奈良井川に流下するが、土砂は中山道沿いに下ってJR奈良井駅まで流れ、10cm程度堆積して泥沼状態となった。同災害は100年に一度程度遭遇する規模と考えられている。

建物被害：全壊2件、半壊4件、床上浸水4件、床下浸水17件

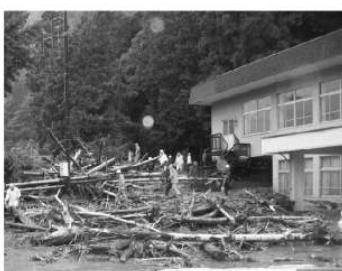
①土石流が発生した沢

写真3 奈良井の平成18年豪雨災害の状況²⁾

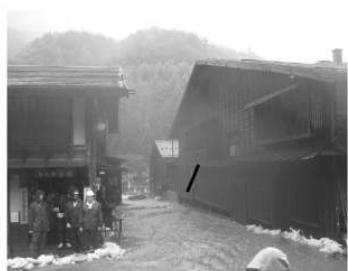
③公民館内部

また、沢から地区内に流入した水に対しては奈良井川に流下する水路が整備されているが、途中に線路があり、川への放水経路が限られている。そのため、水路の断面不足や土砂の詰まり等により大量の水が水路から溢水し、中山道に流出して沿道建物に浸水被害をもたらした。

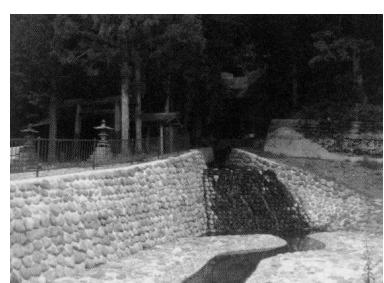
写真4 被災後に整備された沈砂地²⁾

その後、土石流発生時に集落内への侵入を防止するために、出水した沢と中山道の間に土石流の勢いを止めるための沈砂地が整備された。側面が緩勾配の既設排水路を拡幅して整備している。

水路のモルタル床に小石を埋め込むことで、摩擦を大きくし、水の勢いを減速させると共に、景観の向上にも配慮している(写真4)。

- イ) 出水時には緩勾配の傾斜面に水が衝突するため、水が傾斜面に乗り上げて北側の空地に溢れる可能性がある。
- ロ) 水路下流で既設水路につながる部分は、水門の構造と併せて、新旧の水路の接続部分で水路断面が急激に縮小するため、流下してくる岩石、樹木などが溜まって水が堰き止められ溢れる可能性がある。そのため、緊急時は水門を上げ、水がせき止められないようにする。

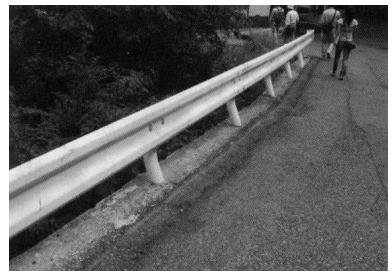
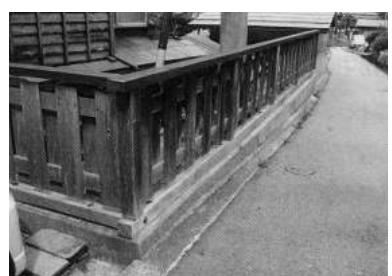
写真 5 溢水浸入防止用コンクリート壁の例³⁾

①雨水処理のためのコンクリート壁

②雨水侵入防止壁

②路面に溢れた水の民家への浸入防止用コンクリート壁の道路袖部への設置（写真5）

流末で浸水が発生しないように、道路下方側の水路等を整備する。特に床の低い木造伝統家屋は浸水しやすいため、配慮が必要である。

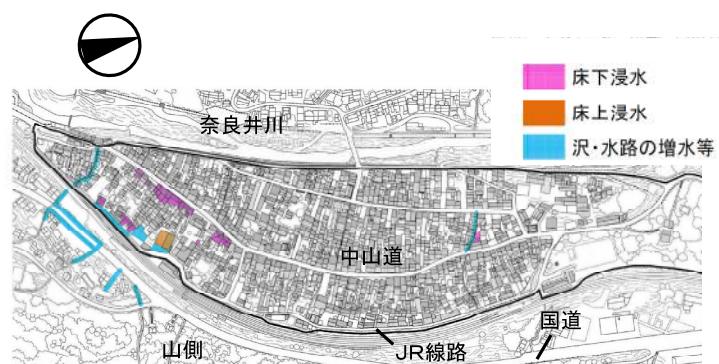
図2 木曾平沢の平成18年豪雨災害の状況²⁾

平成18年の梅雨期の長雨の豪雨時には大きな被害は発生しなかったが、地盤の低い場所で広範な床上・床下浸水の被害が生じた。

- ①山側の線路沿いの土手からの多量の湧水による周辺家屋の床下・床上浸水被害
- ②水路沿いの溢水、周辺家屋への浸水被害 等

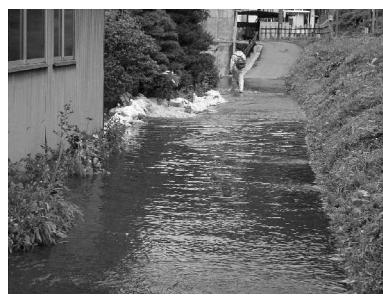
①町裏の浸水

写真 8 木曽平沢の平成 18 年豪雨災害の状況²⁾

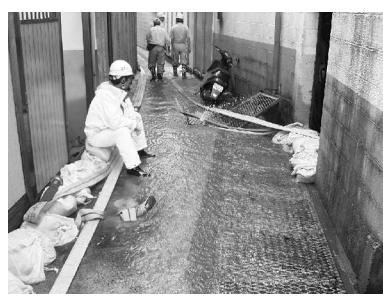
②小路への浸水

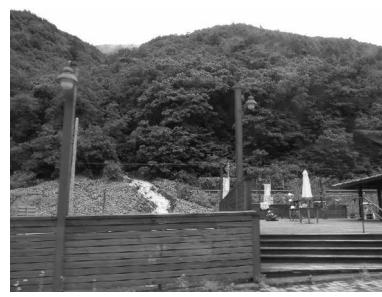
線路沿い土手については、平成18年豪雨時だけでなく、過去にも大雨後の水の噴出や、大雨2-3週間後の湧水が発生しており、伏流水が線路付近に滞留し易くなっていると考えられる。

③JR線路まで土砂が流れ込む(大崩沢)
