NPO法人 関西木造住文化研究会 H26年度 文化庁委託事業  
木造文化財建造物防災連続公開研究会 8/24 第1回公開研究会 当日配布資料

木造文化財建造物総合防災ネットワーク事業第1回公開研究会  
木造文化財・伝統的建造物の火災とその対策

早稲田大学建築学科教授  
長谷見 雄二

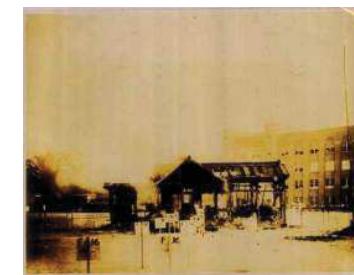
日本初の実物建物火災実験(東大構内、1933)

1990年代まで防火構造等の評価に使われていたJISA1301  
防火加熱曲線は、戦前の火災実験をもとにしている。

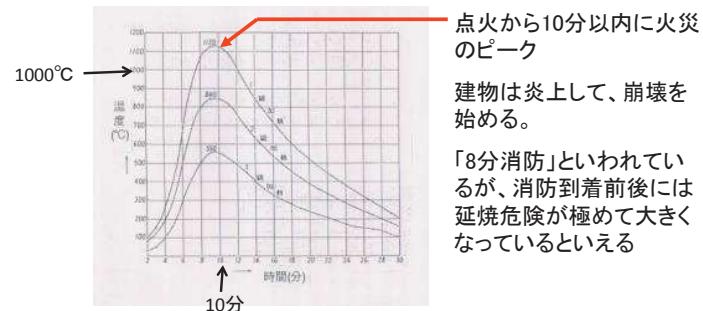
炎上すると放射熱ですぐに近隣に延焼させる

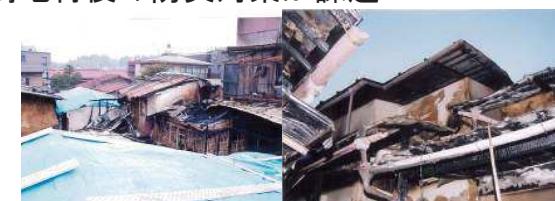
## 市街地背後で出火・拡大した 市街地背後の防災対策が課題

可燃物が雑然として出火・延焼し易い  
火災を発見しにくい  
消防活動が難しい

- 1996年4月、高山市三町重要伝統的建造物群保存地区内の大規模な伝統的建造物より出火し、約2000m<sup>2</sup>を焼失する火災が発生した。
- 本火災を例に、伝建地区、木造文化財建造物の防火上の課題などを検討する。

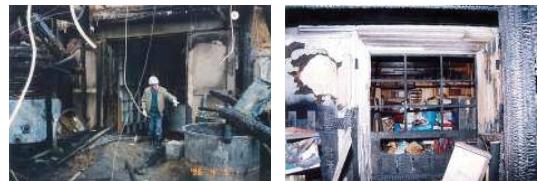
土蔵は、周りへの延焼を食い止めたが、扉が閉まらなくなる改造により類焼

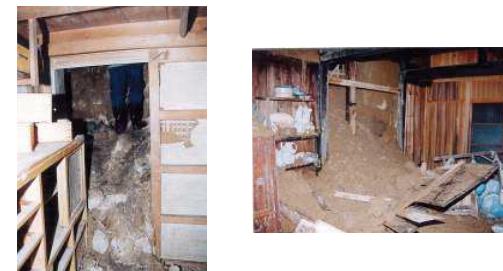
消火放水により土蔵が崩壊  
土蔵の被害を広げただけでなく消防活動にも支障

- 伊根重伝建地区火災(2011)では、海水で消火したため、建物等に塩分による被害が生じた。一般的な火災では問題にならないことだが、保存という観点では大きな問題。
- 通常の消火でも水圧が高いため、土蔵外壁が崩壊する。文化財としての被害を大きくするだけでなく、消防アクセスを閉塞させるなど、消防活動自体の障害となる。

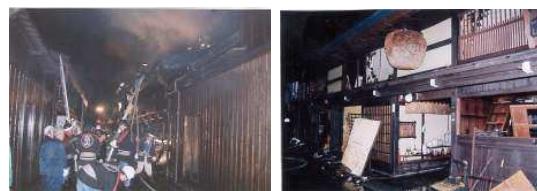
自衛消防隊による活発な消火  
出火建物の道路側正面は被災を免れる

火災発見後、迅速な消火を可能にする防  
災訓練と適切な装備の必要性がわかる

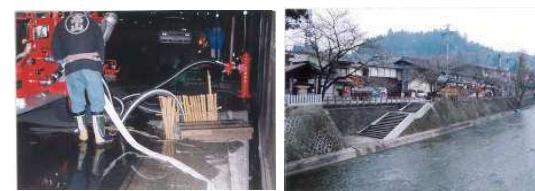
地元の特色を活かした消防水利  
が活用された

- 高山の景観要素でもある側溝の上流側に防火水槽を設置。
- 防火水槽からポンプアップして側溝に水を引くと地区全体に水を供給できる。
- 側溝に簾状の障害物を挿入してダムとし、可搬ポンプにより必要な箇所で消防利用できるようにしている。

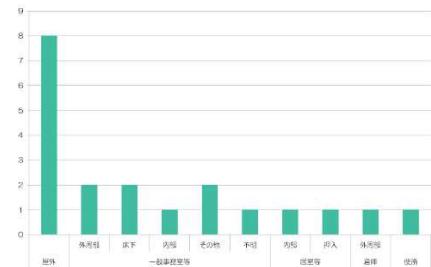
## 重要文化財建造物に対する放火の出火場所

・放火の多くは、屋外や建物外周部で起こっている。

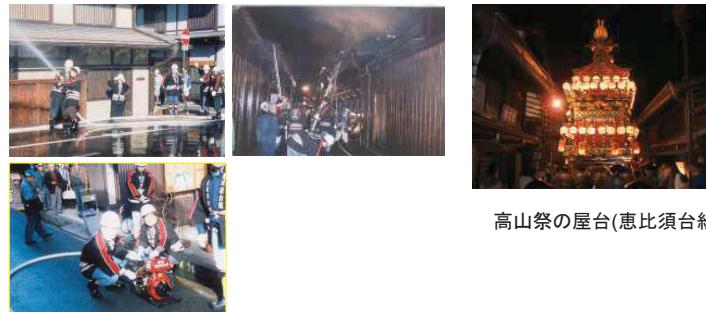
### ■屋台組と連動する自衛消防隊(高山三町)

高山祭の屋台(恵比須台組)

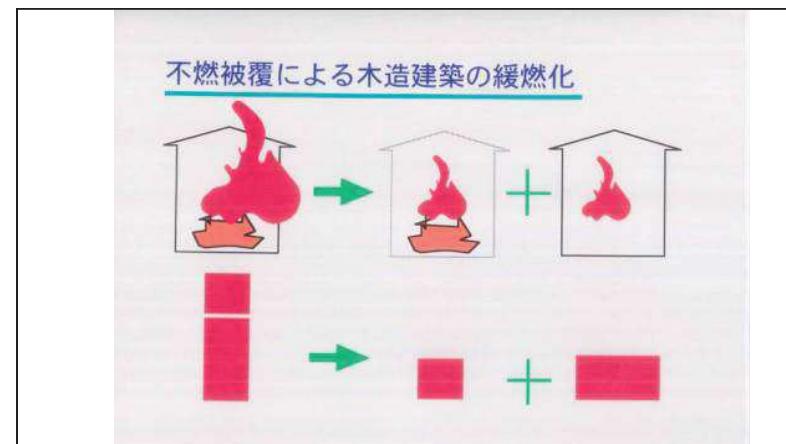
木造建築の防火性能を向上させる  
基本的な考え方

- 激しい燃え方とならないようにする。可燃物量が多くても、ゆっくり燃焼するようにできれば延焼危険は低下する。
- 激しい燃え方となる典型は、建物崩壊時。構造の崩壊の遅延や防止は、木造建築の防火性能向上の基本。

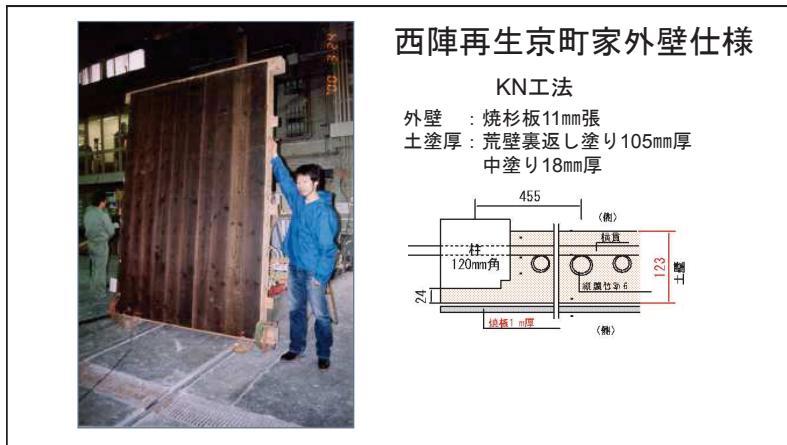
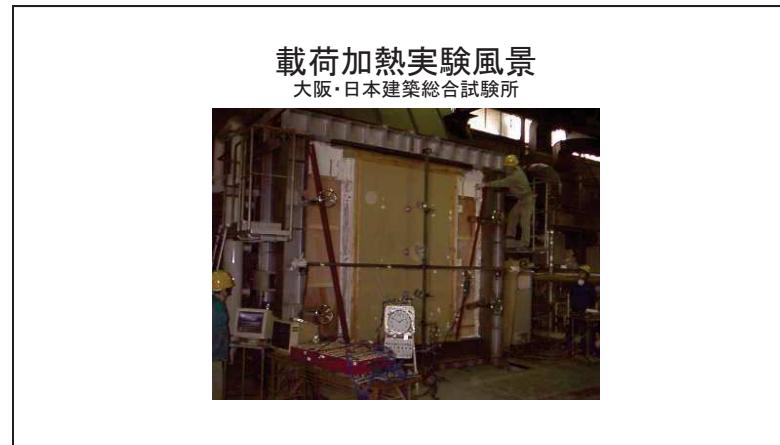
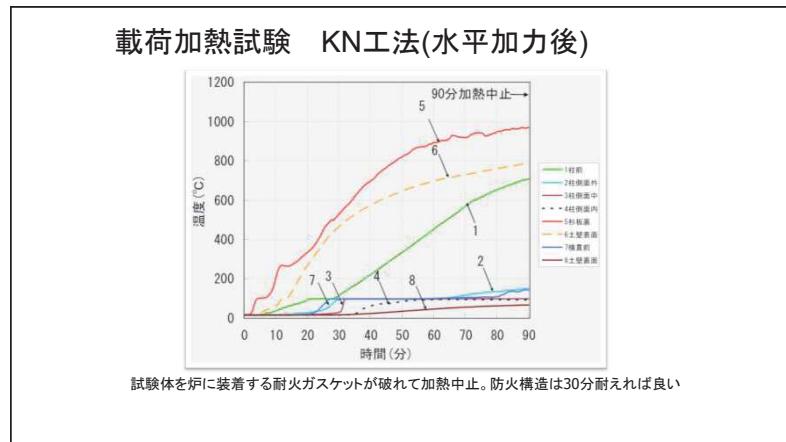
## 2000年の実験から

- やや特殊な構造だが、防火構造はおろか、準耐火構造も遙かに超える防耐火性能を、地震後も維持できることが確認された。
- 公開で実験したため、関西の多くの職人、設計者、行政などが視察し、実験結果とともに、法令適合にはどうすれば良いかについて、共通認識が得られた。
- 名人棟梁でここまで行くのはすばらしいが、「普通の職人が誠実に施工すれば防災的にも法令的にも問題がない」レベルの技術開発の必要性が認識された。
